NOTA TECHNICZNA NR 5.22.12.A

DOTYCZY: **WYMIANA ORINGU USZCZELNIAJĄCEGO WYJŚCIE GAZU W REDUKTORZE VEGA-I**

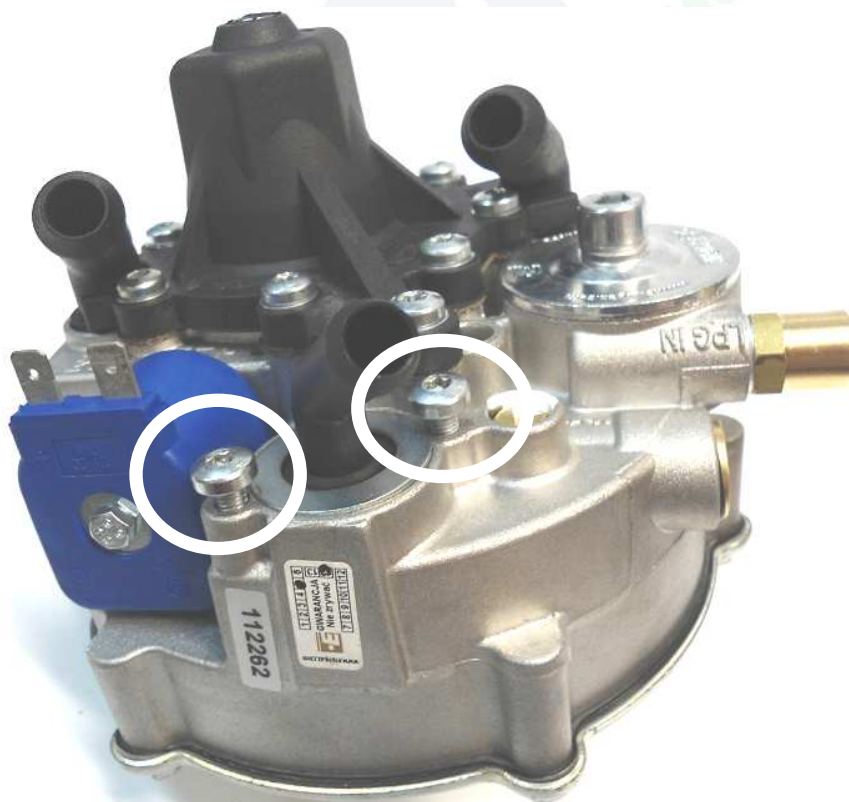
Rys.1 Śruby mocujące króciec wyjścia gazu.

- a) ODKRĘCIĆ MOCOWANIE KRÓĆCA WYJŚCIA GAZU (Rys.1).
- b) SPRAWDZIĆ CZY W PIAŚCIE WYJŚCIA GAZU NIE ZNAJDUJĄ SIĘ ZANIECZYSZCZENIA.
- c) W PRZYPADKU WYSTĄPIENIA ZANIECZYSZCZEŃ, NALEŻY JE DELIKATNIE USUNĄĆ TAK, ABY GNIAZDO O-RINGU POZOSTAŁO CZYSTE.
- d) USUNĄĆ STARY O-RING USZCZELNIAJĄCY I WYMIENIĆ GO NA NOWY GRUBSZY O-RING O WYMIARACH 13,95X2,62 WYKONANY Z MATERIAŁU VITON (FPM). KOD ELPIGAZ EV4039G.
- e) POSMAROWAĆ NOWY O-RING WAZELINĄ TECHNICZNĄ LUB OLEJEM TECHNICZNYM.
- f) POSMAROWANY NOWY O-RING UMIEŚCIĆ W GNIEŹDZIE (Rys.2).
- g) PRZYKRĘCIĆ POKRYWĘ MOCOWANIA WYJŚCIA GAZU.

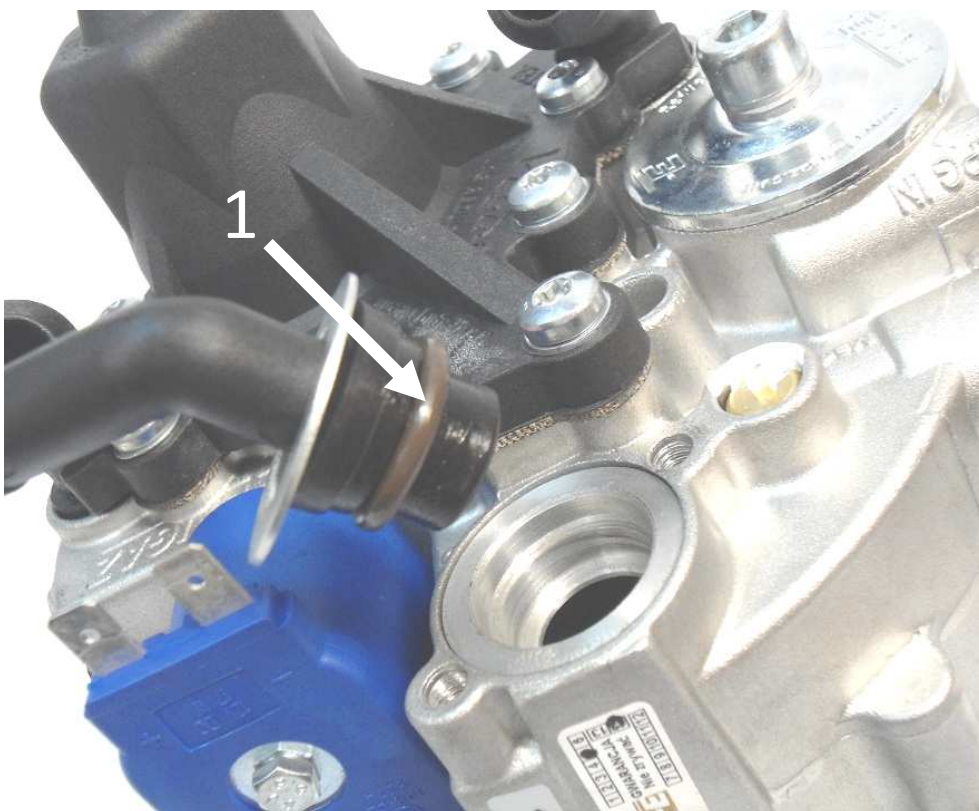
Rys.2 O-ring należy wymienić na nowy o wymiarach 13,95X2,62 (ELPIGAZ EV4039G)
